MME/E014/20 MX-30 (DR) - Hinweis zur Erklärung der Meldung im Kombiinstrument "Regeneratives Bremsen ist eingeschränkt"

MME/E014/20

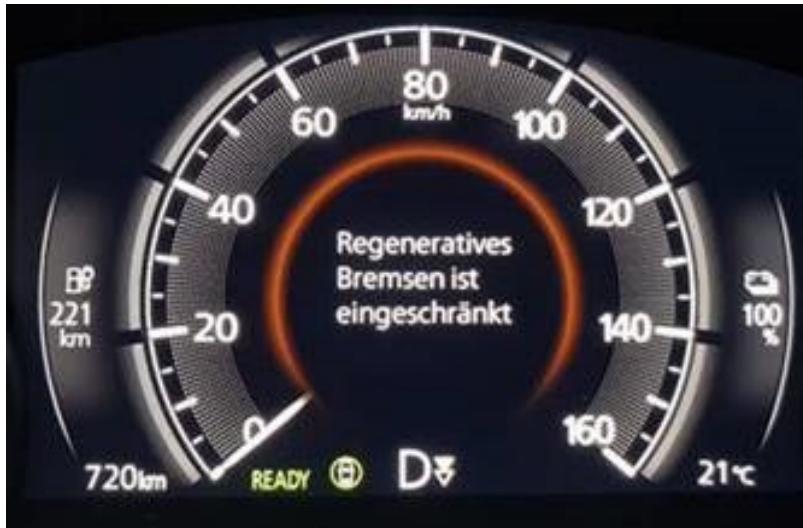
Wenn die regenerative Bremskraft auf "stark" eingestellt ist, wird unter Umständen die Meldung "Regeneratives Bremsen ist eingeschränkt" im Kombiinstrument angezeigt.

Damit soll kein Fehler/Defekt angezeigt werden. Erklären Sie dem Kunden also bitte, dass dies ein normales Verhalten im MX-30 ist.(siehe Einzelheiten)

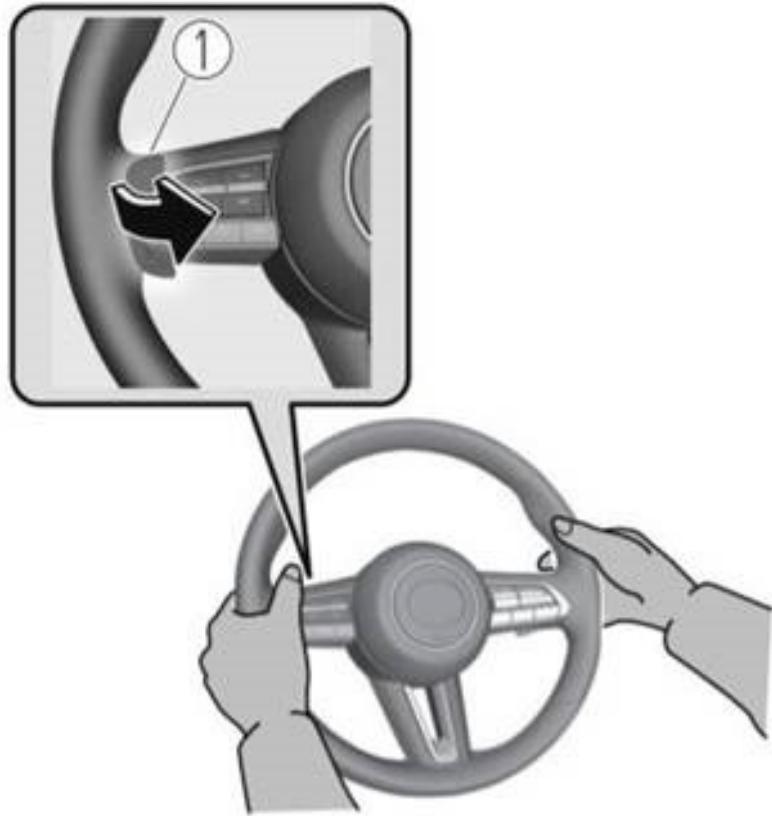
#### Schaltwippen am Lenkrad

- Über die Schaltwippen am Lenkrad kann die Geschwindigkeit leicht entsprechend der Betätigung des Fahrpedals eingestellt werden.
- Durch Betätigung des Minusschalters (-) (Schaltwippe am Lenkrad ziehen), symbolisiert durch nach unten zeigende Pfeile neben der Ganganzeige, wird die regenerative Bremskraft erhöht, wenn das Fahrpedal losgelassen wird, und das Fahrzeug beschleunigt langsam, wenn das Fahrpedal betätigt wird.
- Während des regenerativen Bremsens arbeitet der Elektromotor als Generator und die kinetische Energie des Fahrzeugs wird in elektrische Energie umgewandelt und die Hochvolt-Batterie wird geladen.

(1) Minus Wippe (-)

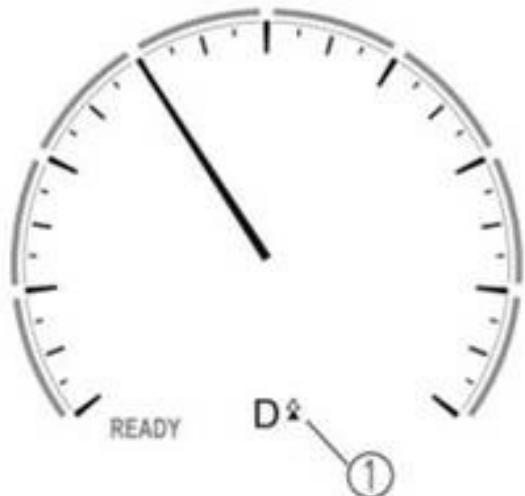
#### Anzeige

(1) Schaltwippenanzeige

Schalterbetätigung				
Anzeige	Plus Wippe (+/OFF)	Minus Wippe (-)	Regenerative Bremskraft	Beschleunigung
D↑	-	↓	schwach	schnell
D↑	↑	↓	etwas schwach	etwas schnell
D	↑	↓	Normal	Normal
D↓	↑	↓	etwas stark	etwas langsam
D↓	↑	-	stark	langsam
